Obec Hrušovany u Brna

Zpráva o opravě Škoda 125 Hasičský speciál – „Andula!

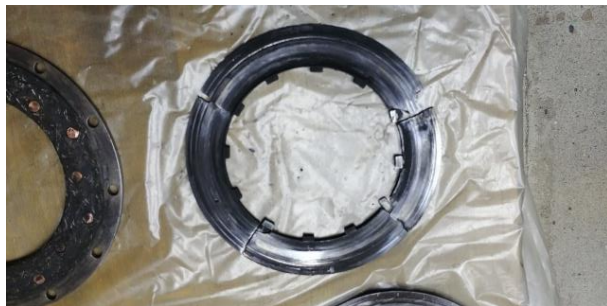
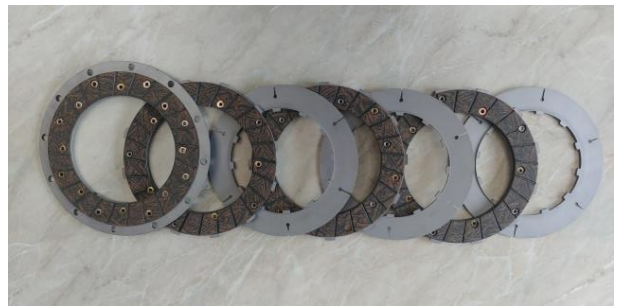
Spojkové lamely - původní a nová sada

- **Spojka** – popraskané, rozpadlé a vzpříčené kluzné lamely mezi obložením. V drážkách unašeče spojky vymačkány od lamel ostré břity, omezující její funkčnost. Výroba kompletních nových lamel zadána firmě Renovak, Kostelec nad Orlicí (8.264,- Kč). Vyčistění a přebroušení drážek unašeče, výměna vodícího ložiska hřídele v bloku motoru, výměna kuliček spojkového ložiska. Vyčistění setrvačníku.

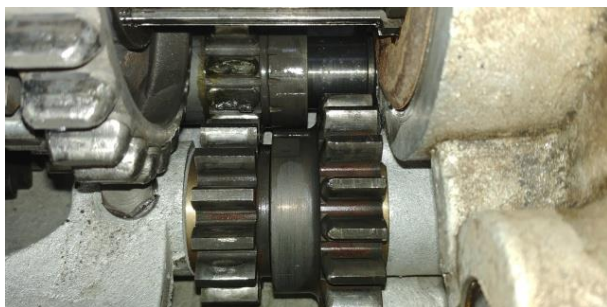
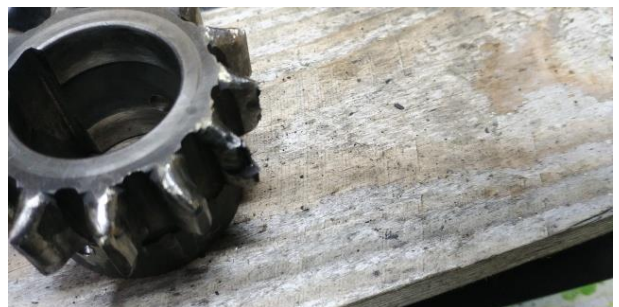
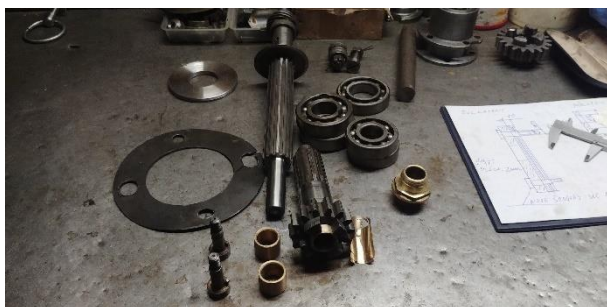
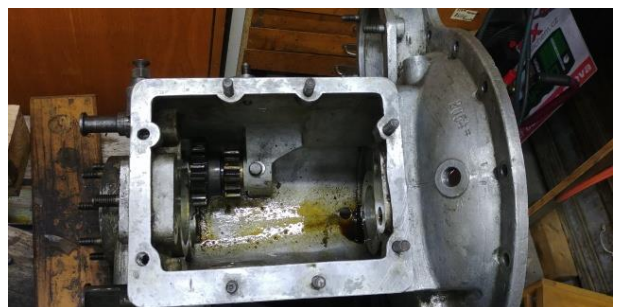
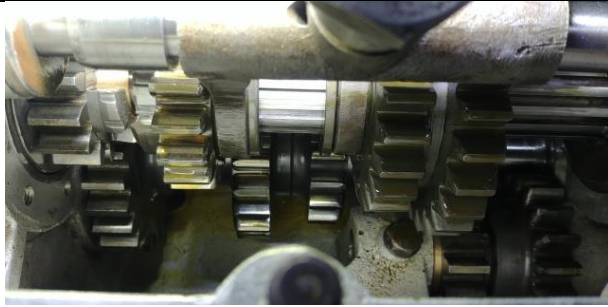
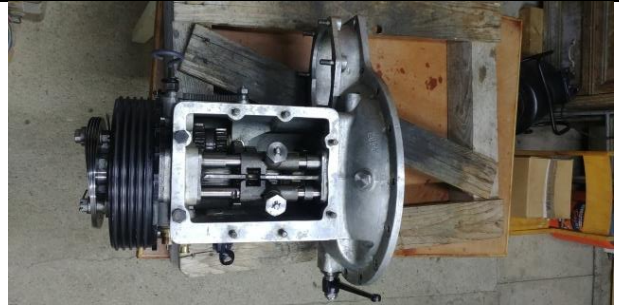
Převodovka vylámané zuby - kompletní rozebrání a oprava

- **Převodovka** – zvýšená hlučnost převodovky, po rozebrání zjištěno několik závad. Vylámané zuby ozubeného soukolí, špatné seřízení vodícího mechanismu řadících vidliček, vydřené pouzdro hřídele a další. Zakázkovou výrobu ozubeného soukolí dle předlohy, včetně kalení a cementování provedla firma Bondi s.r.o Modřice (32.924,- Kč).
Kompletní rozebrání převodovky, očistění, kartáčování a odmaštění veškerých dílů. Výměna všech ložisek převodové skříně, vlastní výroba nového bronzového pouzdra uložení hřídele, kompletní výměna ložisek. Oprava a seřízení mechanismu vidliček řazení, výroba těsnění pod víka a příruby. Kompletace a zpětná montáž

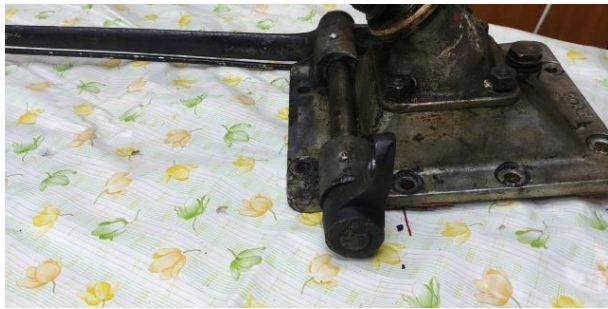
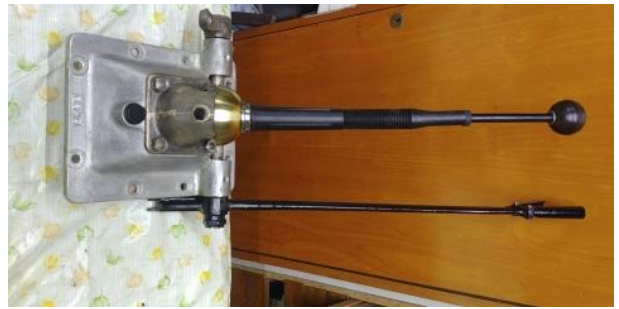
Víko převodovky s řadicí pákou a pákou kardanové brzdy před a po renovaci

- **Víko převodovky s řadící pákou a pákou kardanové brzdy** – demontáž, rozebrání, kompletní očistění, odmaštění, kartáčování, lakování.

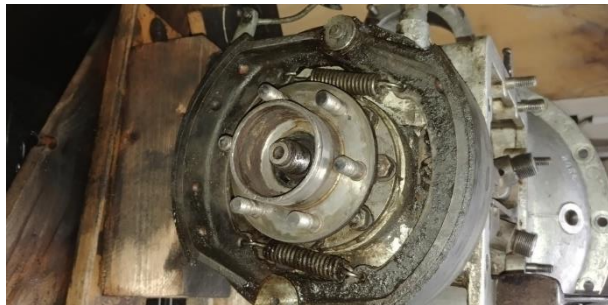
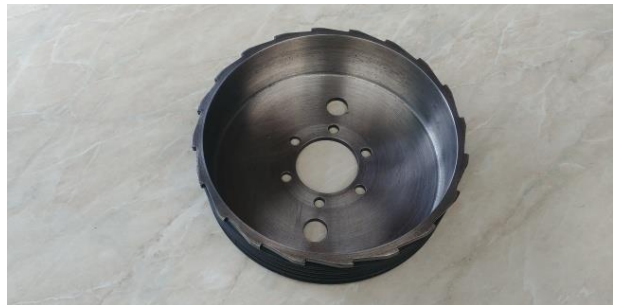
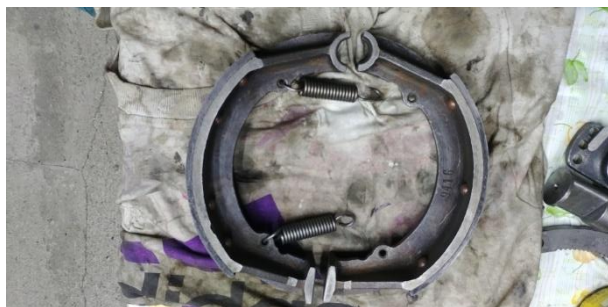
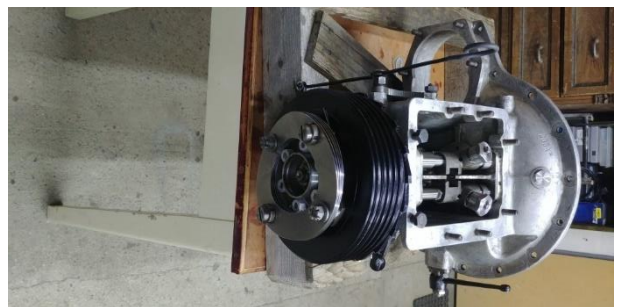
Kardanová brzda - kompletní rozebrání a renovace

- **Kardanová brzda** – demontáž z bloku převodové skříně, kompletní rozebrání, očištění a odmaštění. Oprava mechanismu, promazání čepů a excentru, obroušení a lakování bubnu brzdy. Zkompletování a zpětná montáž.

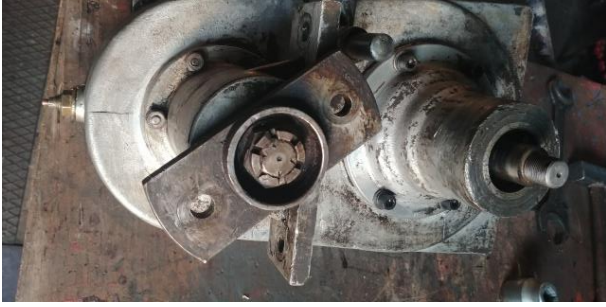
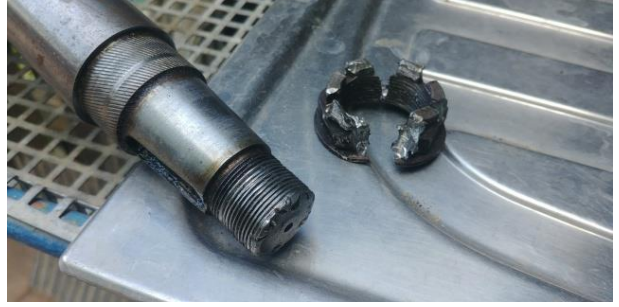
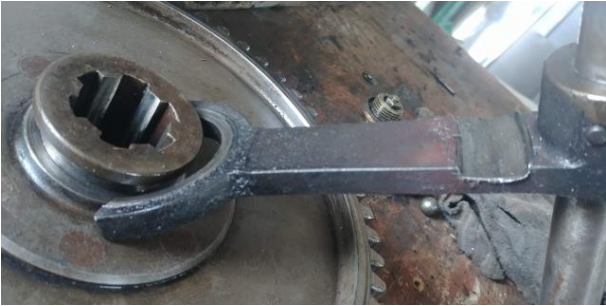
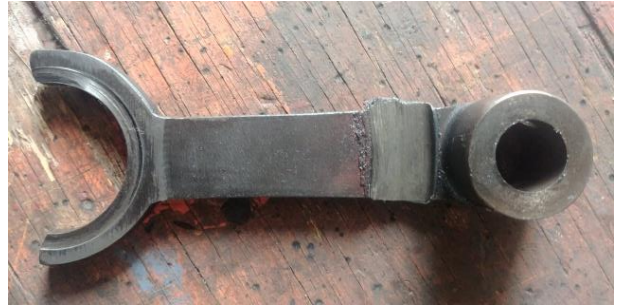
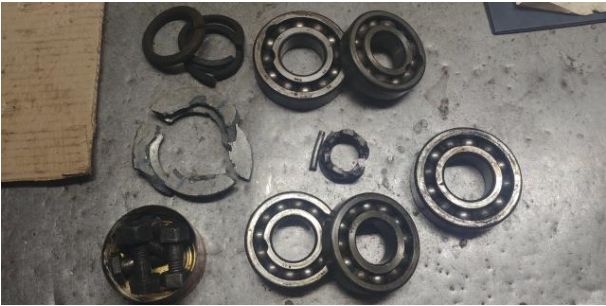
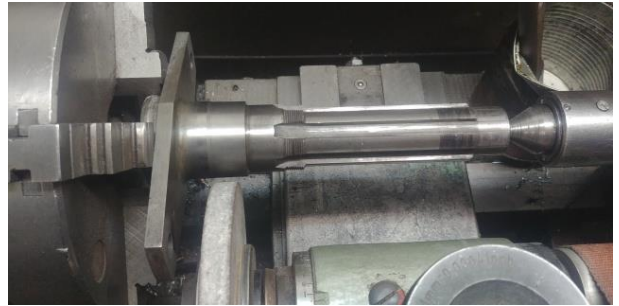
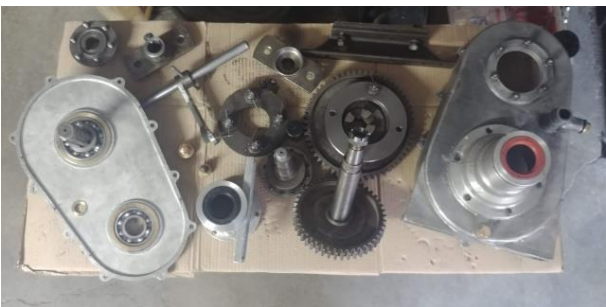
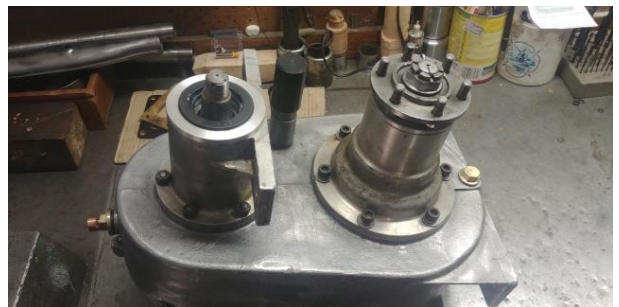
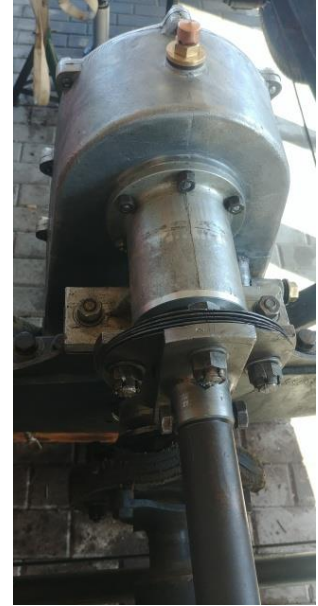
- **Přídavná převodovka** – mechanicky přepíná náhon na kola zadní nápravy nebo při hasebním zásahu na hasící čerpadlo, zjištěny závažné závady. Únik oleje kolem hřídele mezi přírubou, resp. těsněním a unašečem naměřena vůle 2,5 mm. To by propustilo i vazelinu. Zničená hřídel přídavné převodovky, někdo historicky strhal závit před přírubou, aby matice nespadla, rozsekal pro jistotu hřídel i matici sekáčem. Ohnutá a vydřená řadící vidlička skoro do poloviny své tloušťky. Zajišťovací kolík o průměru 6 mm ohnutý jako banán. Druhá hřídel přídavné převodovky, vydřený kužel pro unašeč (vůbec neplnil účel) a vyštípaná drážka zajišťovacího klínku. Příruba hardy spojky hřídele kardanu má být osazena v bloku s přesností max. na desetiny milimetru. Kardanem se přenáší kroutící moment na diferenciál a zadní kola. Musí být přesně vystředěno. Stávající příruba je vymačkaná, upevňovací otvory vydřené do ovality. Celá příruba chodí v uložení a nelze ji vystředit. V přídavné převodovce navíc zničena všechna původní ložiska.

Přídavná převodovka – kompletní rozebrání a generální oprava

Kompletní rozebrání, očištění, kartáčování a odmaštění. Přetočení hřídele na soustruhu, vyřezání nového závitu a výroba nové matice. Vyrovnání řadící vidličky, vyvaření vydřené drážky a přebroušení na magnetce. Přetočení ovality příruby na soustruhu, vlastní výroba nového vymežovacího prstence a jeho nalisování za tepla. Výroba těsnícího prvku hřídele a odvzdušňovacího prvku, uvolňujícího provozní přetlak, výměna ložisek skříně. Výroba těsnění pod víka a příruby. Kompletace a ověření funkčnosti.

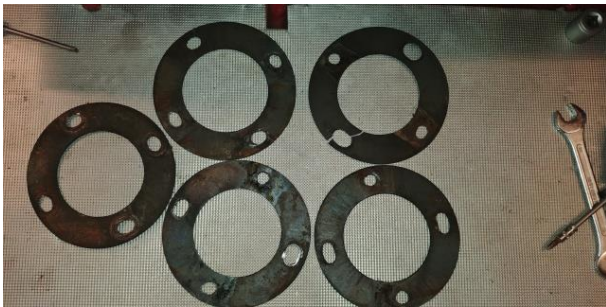
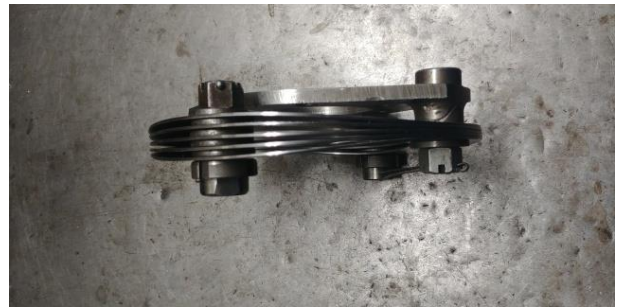
- **Hardy spojka k přídavné převodovce** – popraskaná ocelová hardy spojka, chybně namontovaná. V důsledku toho mají otvory pro šrouby velkou ovalitu a neplní správně svoji funkci. Vlastní výroba nové funkční hardy spojky.

Výroba nové hardy spojky - původní a nová

- **Hardy spojka u náhonu hasícího čerpadla** – stejný problém jako u hardy spojky k přídavné převodovce. Vlastní výroba nové funkční hardy spojky.
- **Hnací hřídele kardan a hřídel k hasícímu čerpadlu** – zničená původní ložiska uložení. Demontáž, kompletní rozebrání a očištění. Sejmutí ložiskových domečků, výměna ložisek. Oprava hřídele přetočením a zabroušení kužele unašeče hardy spojky.

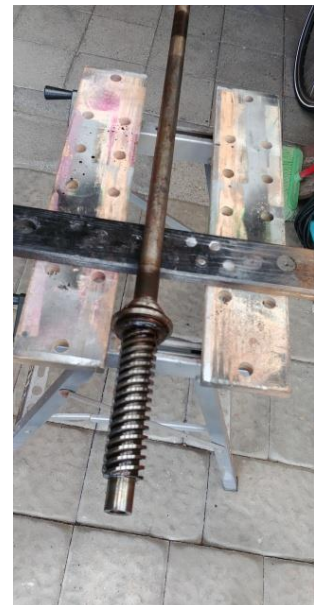
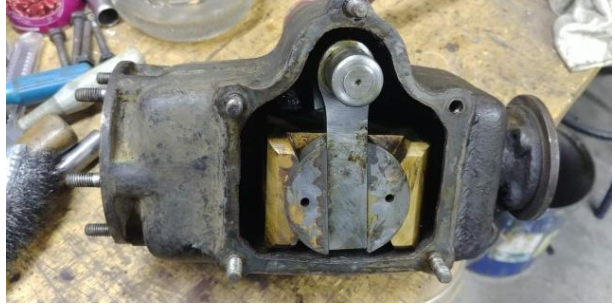
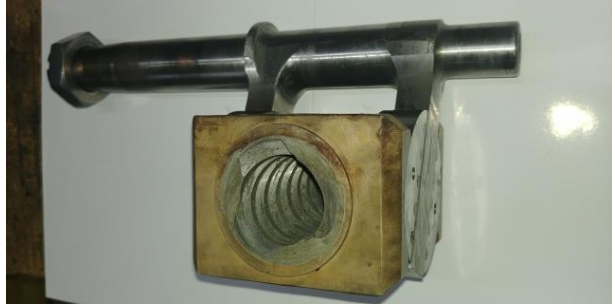
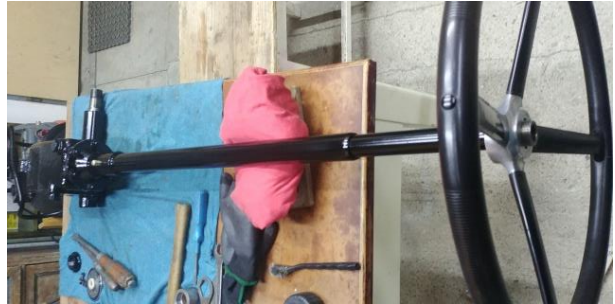
Volant sloupek a převodka řízení - kompletní rozebrání a renovace

- **Volant, sloupek a převodka řízení** – demontáž a kompletní rozebrání řízení. Vyčistění, promazání celého vnitřního mechanismu a jeho opětovná kompletace. Lakování sloupku a skříně převodky řízení.

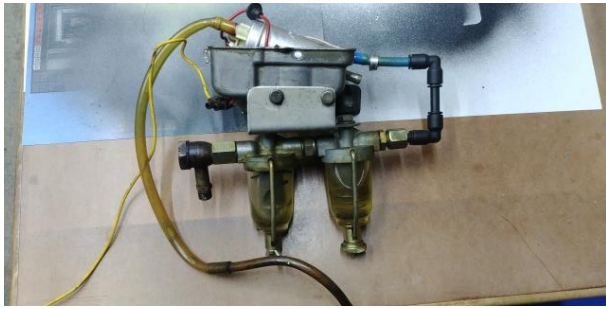
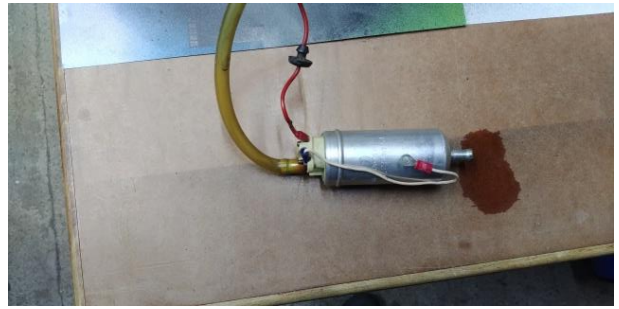
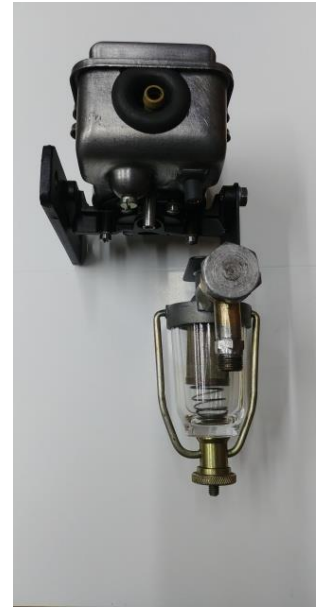
Palivové čerpadlo – kompletní renovace

- **Palivové čerpadlo** – demontáž palivového čerpadla včetně palivového filtru. Jeho kompletní renovace a přizpůsobení, výměna palivového přívodu.
- **Karburátor** – demontáž, kompletní rozebrání karburátoru a jeho vyčistění. Oprava vnitřních částí, trysky, sedla trysek výroba speciálních nástrojů na trysky. Kompletace a seřízení.

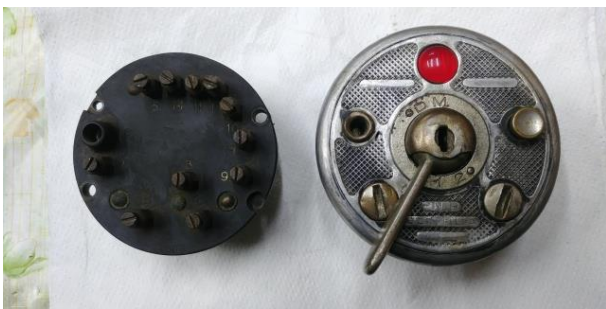
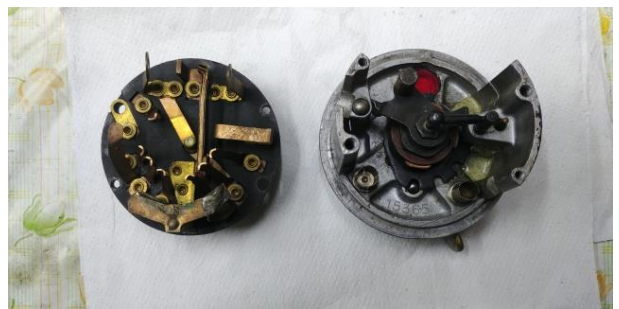
Spínací skříňka – rozebrání a oprava

- **Spínací skříňka** – napálený kontakt ve spínací skříňce. Rozebrání a oprava, nastavení přítlaku kontaktů a zpětná kompletace.
- **Regulátor napětí** – rozebrání, vyčistění a proměření obvodů, povrchová úprava krytu

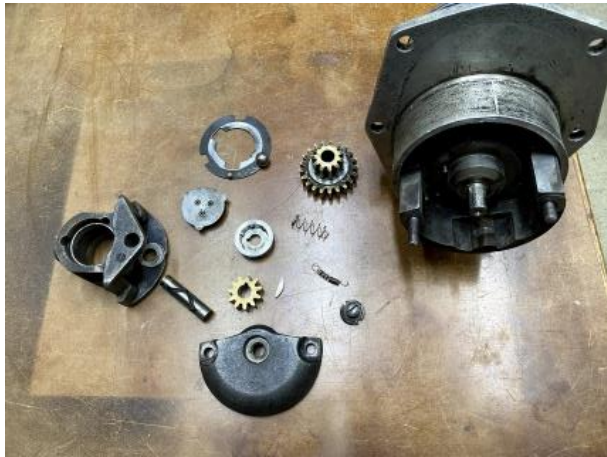
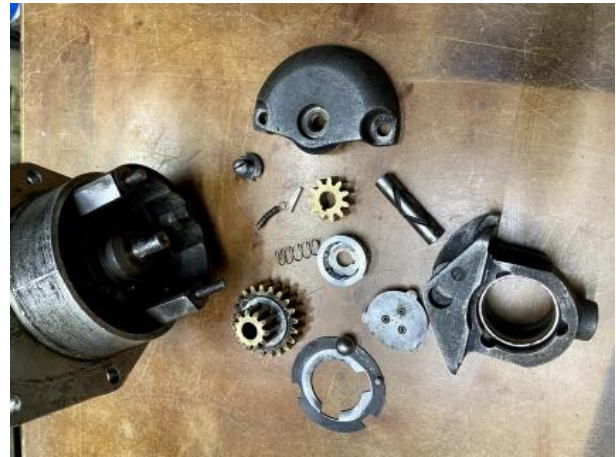
Startér – kompletní rozebrání a oprava

- **Startér** – rozebrání, vyčistění a oprava mechanické části startéru. Z důvodu vysoké proudové zátěže vyčistění kolektoru a výměna grafitových uhlíků za uhlíky s vysokým podílem mědi.

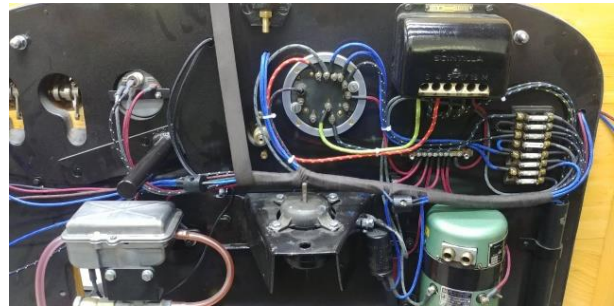
Elektroinstalace před a po – natažení a zapojení kompletní nové elektroinstalace

- **Tachometr** – po celou dobu nefunkční. Rozebrání a úprava, vytvoření nové čtyřhranné náhonové vložky, připojení náhonu v izolovaném bowdenu.
- **Elektroinstalace** – jedna velká katastrofa, nepřehledná změť různých barevných vodičů v novodobé PVC izolaci. Některé spotřebiče zapojeny mimo pojistky, vodiče několikrát napojované atd. K elektroinstalaci neexistovala žádná dokumentace.
Vytvořena nová přehledná dokumentace, na jejím základě provedena kompletní nová elektroinstalace. V novém provedení jsou použity vodiče, které podstatně více reflektují podobu té originální s vnějším textilním opletem.

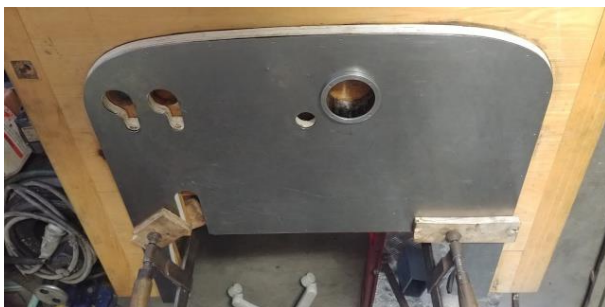
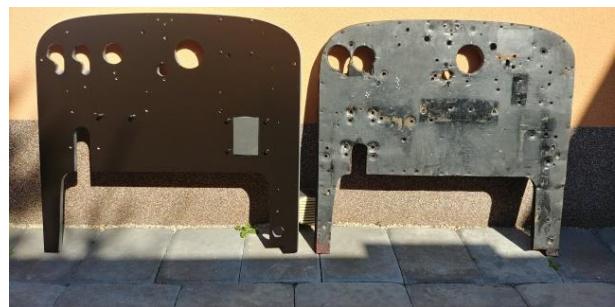
Oddělovací stěna motoru – výroba komplet nové včetně oplechování

- **Oddělovací stěna motoru a palubní deska** – ještě původní oddělovací stěna motorového prostoru se spoustou v čase vytvořených různých otvorů připomínala spíše terč po dlouhé dávce z automatu. Palubní deska byla na některých místech opálená.
Opět komplet demontováno a odstrojeno od přístrojů a ovládacích prvků. Oddělena palubní deska od stěny motorového prostoru. Palubní deska oboustranně přebroušena a přelakována transparentním lakem. Oddělovací stěna motorového prostoru vyrobena kompletně nová, včetně oplechování, laku a aplikace nového koženého těsnícího pásu kapotáže motoru. Svrtány nové otvory pro připevnění příslušenství v motorovém prostoru a jejího montáž.

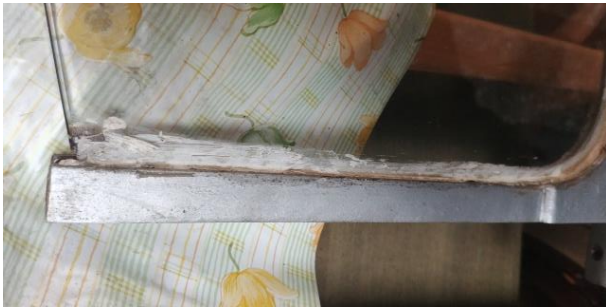
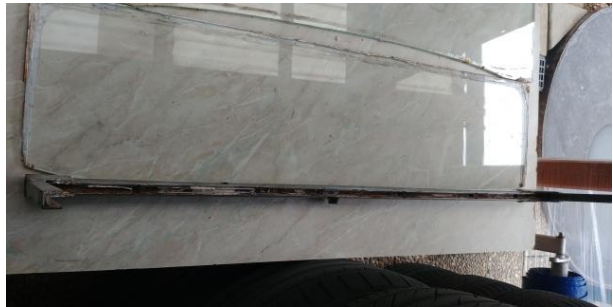
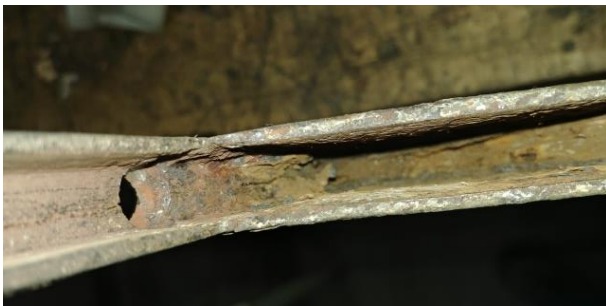
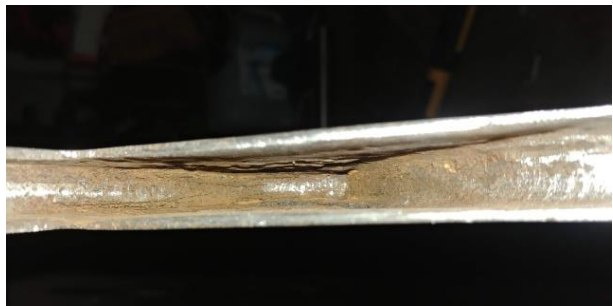
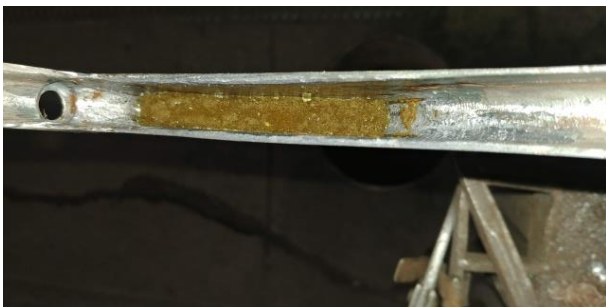
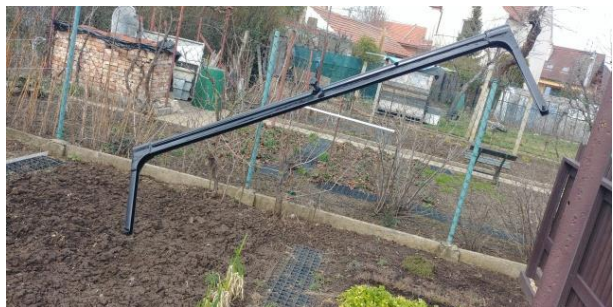
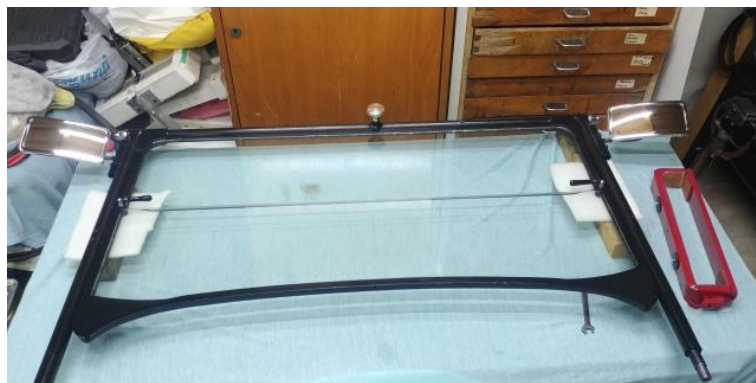
Čelní sklo a rám – generální oprava rámu a osazení nových skel

- **Rám čelního skla a sklo** – spodní část čelního skla prasklá, horní výklopné sklo oštípané. Rám čelního skla rezavý, oštetkovaný stříbrnou barvou. Po vyřezání a vyjmutí skla z rámu, zjištěna pod sklem hloubková již odlupující se koroze v tloušťce několika milimetrů.
Vnitřní koroze v rámu dle možností vybroušena, zbytek po několika denním působení přípravku vyleptán. Proveden důkladný oplach a po vyschnutí opětovně přebroušení. Ošetřeno nástřikem antikorozi základní barvou, nakonec nástřik třemi vrstvami dvousložkové barvy. Vyrobena nová středová osa horní výklopné části okna, jedna chybějící klička, nové podložky, kloboučkové matice a zajišťovací šroub z leštěné nerez. Provedeny úpravy funkčnosti vyklápění. Do opraveného rámu vsazena nová skla. Dolní kalené a horní výklopné lepené.

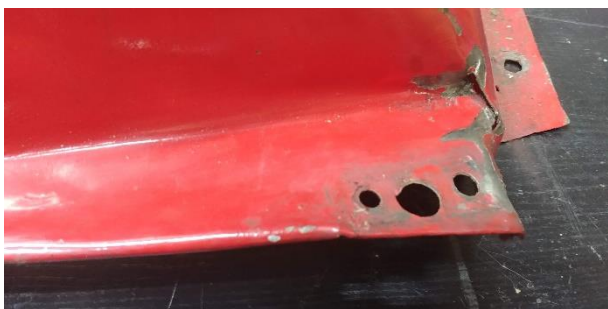
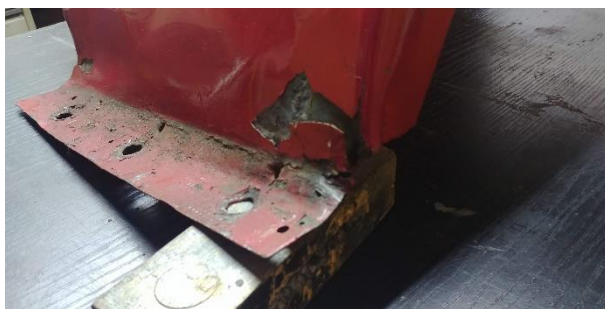
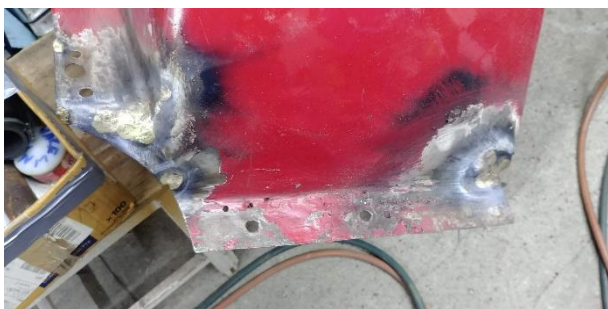
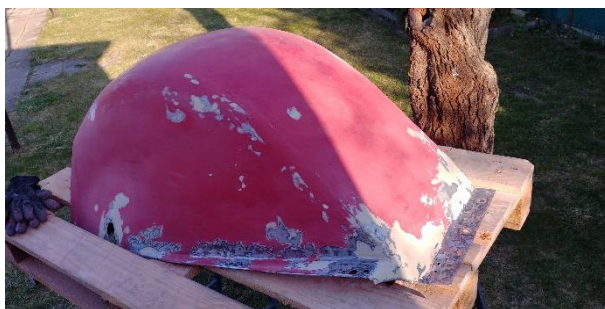
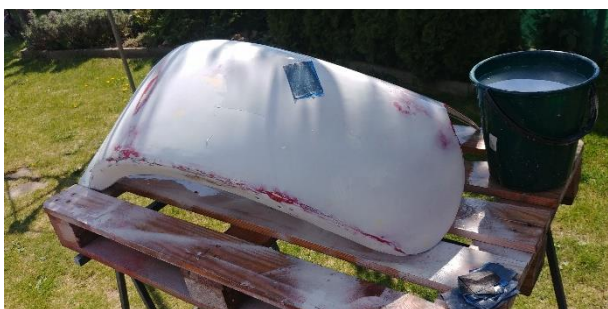
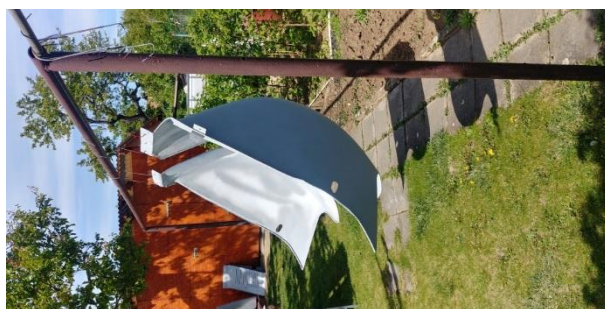
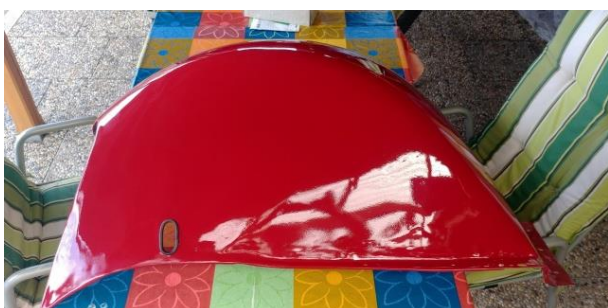
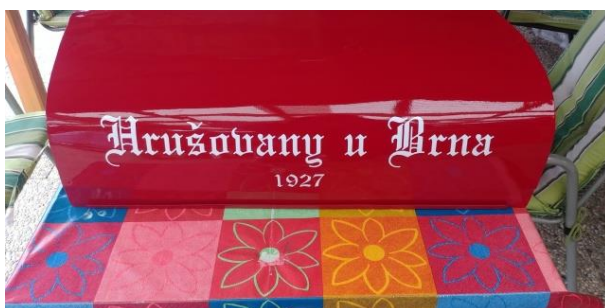
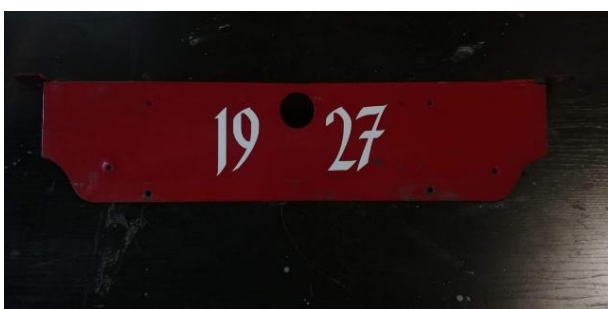
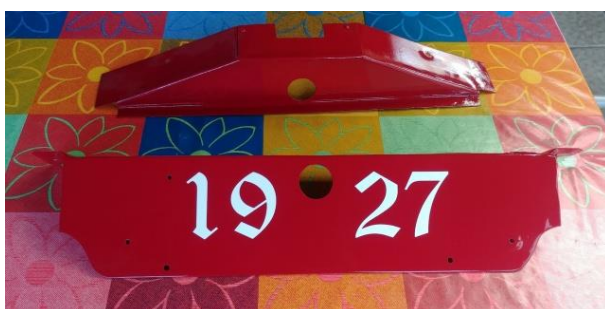
Plechové části karoserie – kompletní oprava včetně lakování a nových nápisů

- **Trubkový rám držáku žebříku** – stejně jako držák rezervního kola prohnutý po havárii. Demontováno, vyrovnáno pod lisem, přebroušeno a lakováno.
- **Plechové části karoserie** – popraskané natržené přední blatníky se známkami pokročilé koroze, na kapotě i blatnících popraskaný lak, orezlý čelní plech pod chladičem a další nevhlednosti.
Demontáž, přebroušení, natržené blatníky vyvařeny mosazí a přebroušeny. Základní nástřik, tmelení, broušení, plnič, vrchní dvousložkový lak ve třech vrstvách. Vyrobena nové textové polepy (*Hrušovany u Brna a 1927*) na kapotu a čelní plech pod chladičem.

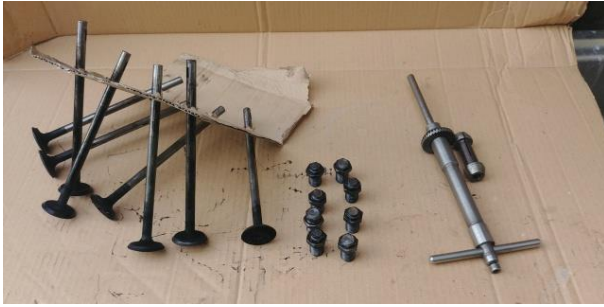
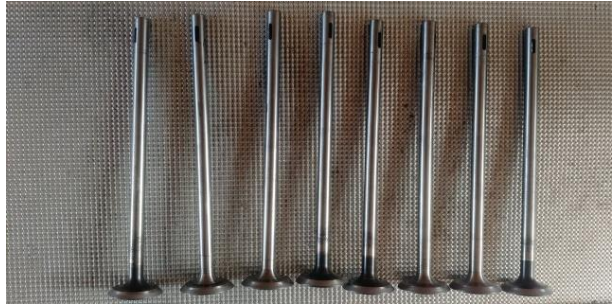
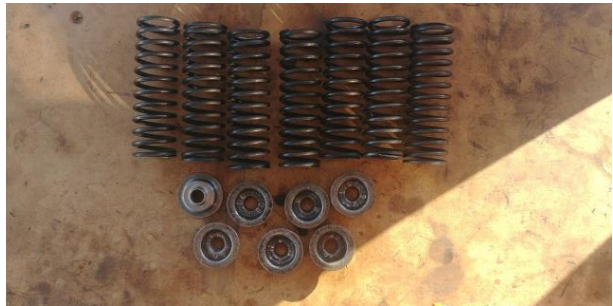
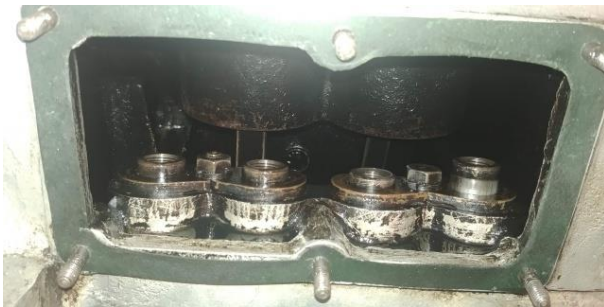
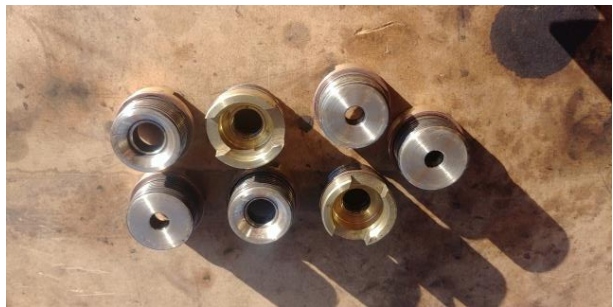
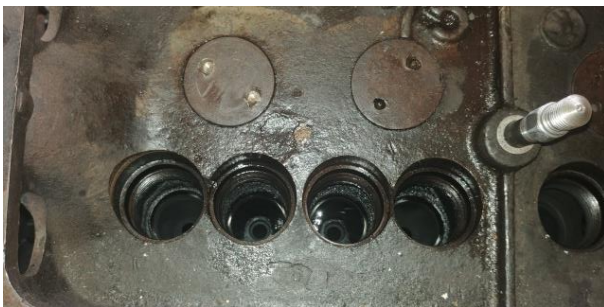
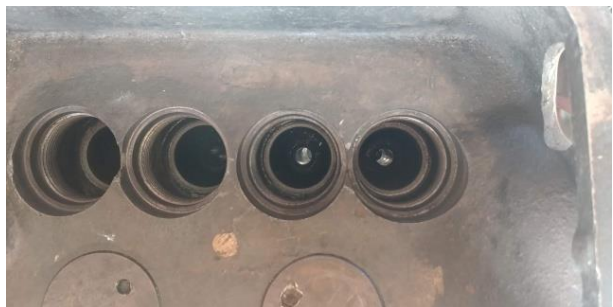
Ventily – demontáž, dekarbonizace, zabroušení včetně sedel a seřízení

- **Ventily** – kompletní demontáž ventilů a pružin. Broušení ventilů a zdvihátek na speciální brusce, frézování sedel ventilů s následným zabroušením ventilů do sedel.
- **Výroba okrasných matic a podložek** – některé viditelné podložky a matice a šrouby, zejména na palubní desce, rámu oken a předních blatnicích byly již ve stavu neschopném renovace. Byly proto vyrobeny zcela nové z leštěné nerez.

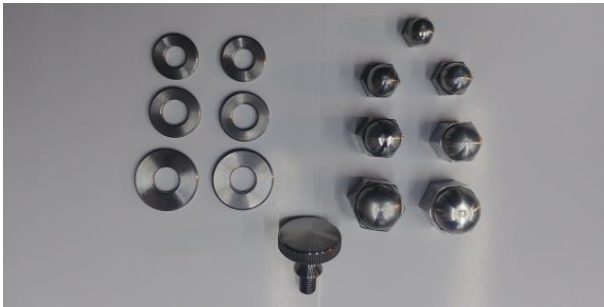
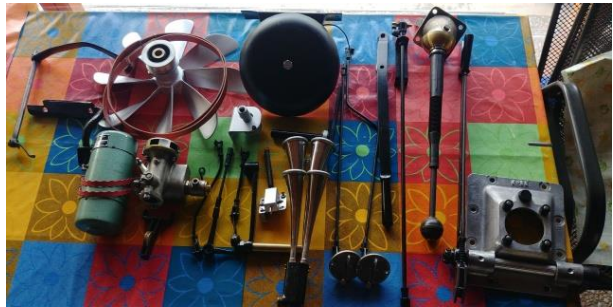
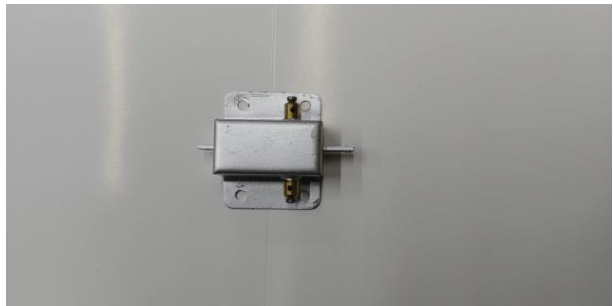
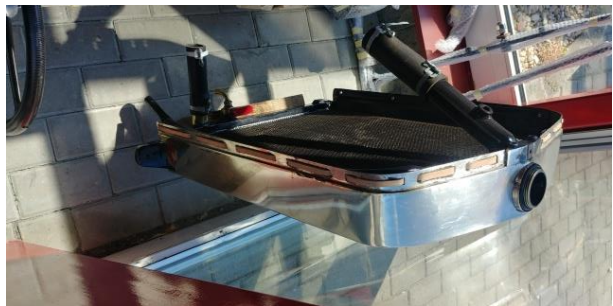
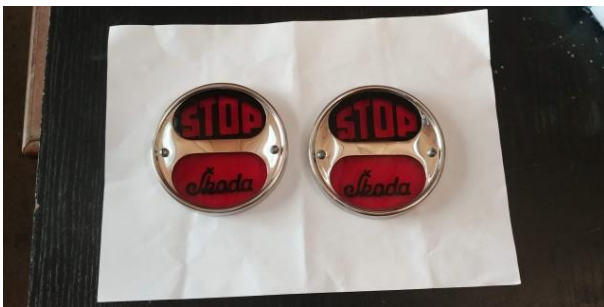
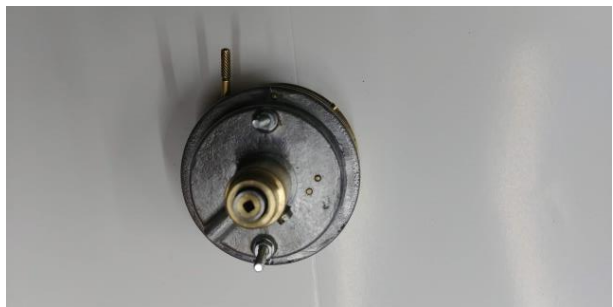
Vyrobené okrasné matice a další renovované díly, oprava chladiče

- **Chladič, vrtule chladiče, řemen** – chladič na několika místech propouštěl kapalinu, zkorodovaná trubka od chladiče k motoru, velká radiální i axiální vůle na ventilátoru chlazení, nevhodný hnací řemen.
Zaletování prasklin v žebrech chladiče, vyrobena nová trubka k motoru i s přírubou a těsněním. Oprava chladičí vrtule středovým odvrtáním a nalisováním nově vyrobeného pouzdra s minimálními vůlemi, zhotovení nového hnacího řemene ventilátoru.
